Examensarbeten

2007:4

Vattenkvalitén i Fredstorpsbäcken – dikad bäck på fastigheten Rämningstorp i Skara kommun

The Water Quality in Fredstorpsbäcken - a small stream in Rämningstorp, Southern Sweden

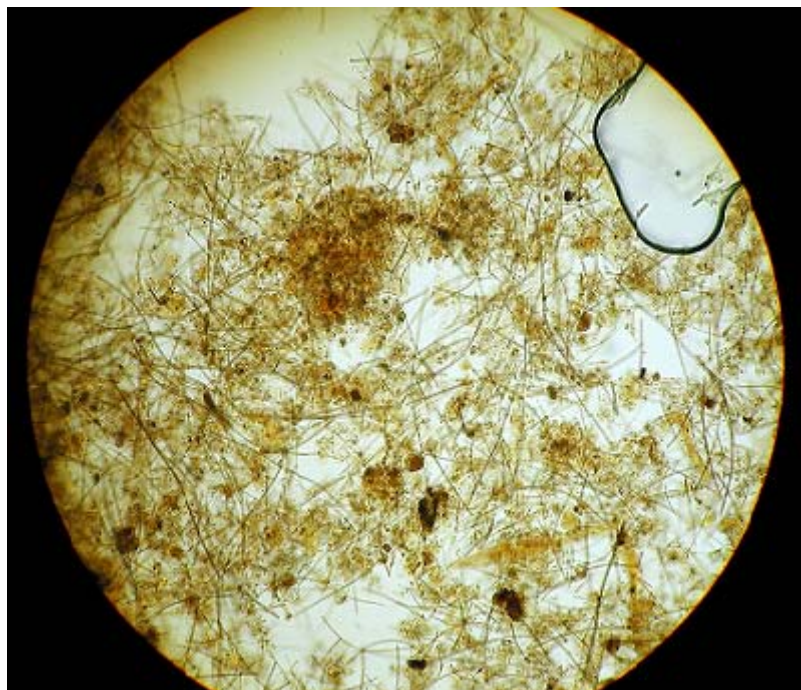
Figur 15. Ytsediment i Fredstorpsbäcken, november 2006. 250 gångers förstoring. De trådformiga formationerna är sannolikt järnbakterien *Sphaerotilus natans*.

Sedimentet som togs från kanten på Fredstorpsbäcken såg ut som en blandning av järnockra, dy och rottrådar. Det indunstade materialet är från 1,5 liter bäckvatten från Fredstorpsbäcken.
